Varicam シリーズ ファームウェア更新手順

レコーディングモジュール: AU-VREC1,
カメラモジュール: AU-V23HS1, AU-V35C1

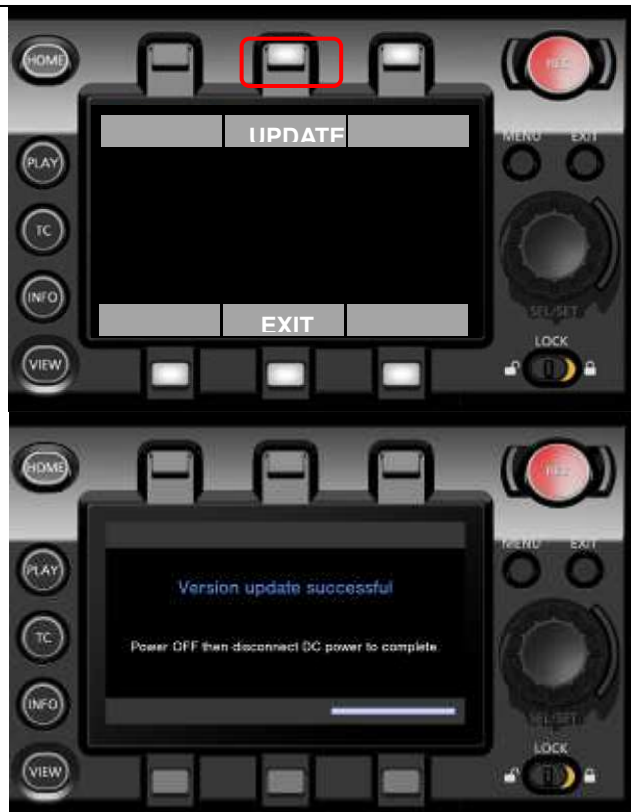
8. **UPDATE** メニューが表示されますので、**UPDATE** オペレーションボタンを押し > **OK**

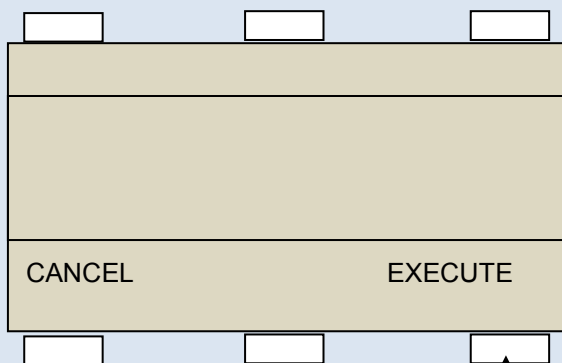
MENU : CAMERA SETTINGS > BLACK > ABB

[EXECUTE] 約 1 分後 パネル表示 "ABB ACTIVE" "ABB OK"が表示されれば完了です。

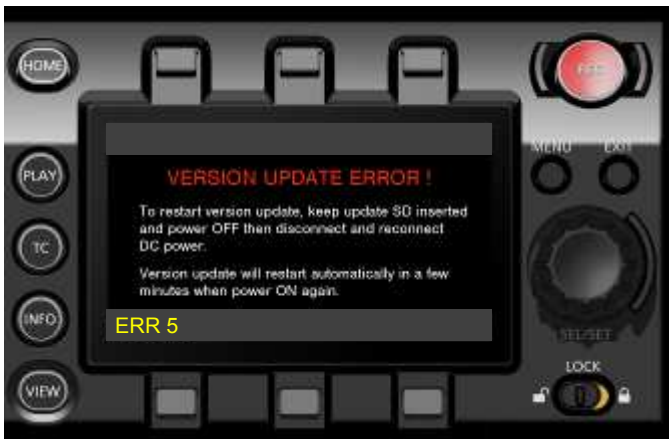
1. VERSION UPDATE ERROR!(ERR 5) 画面が表示される

- SD メモリーカードにコピーされているフォルダー名称は private になっていますか？パソコンによってはファームウェアパッケージをダウンロード～解凍した際、自動的に名称変更される(例:private-2)ことがあります。この場合は名称を private に書き直しのうえ、再度お試しください。
- SD メモリーカードにコピーされているフォルダーの階層は、以下のようになっていますか？
