WPS1シリーズの機器と組み合わせて使用する場合、WPS2送信機に入力される解像度の設定が、3840×2160(4K信号)では使用できません。  
3840×2160の場合、映像が映らない、遅延が発生するなどの症状がおきることがあります。  
パソコンの場合、設定を変更することで症状が改善されますので下記の設定をお試しください。

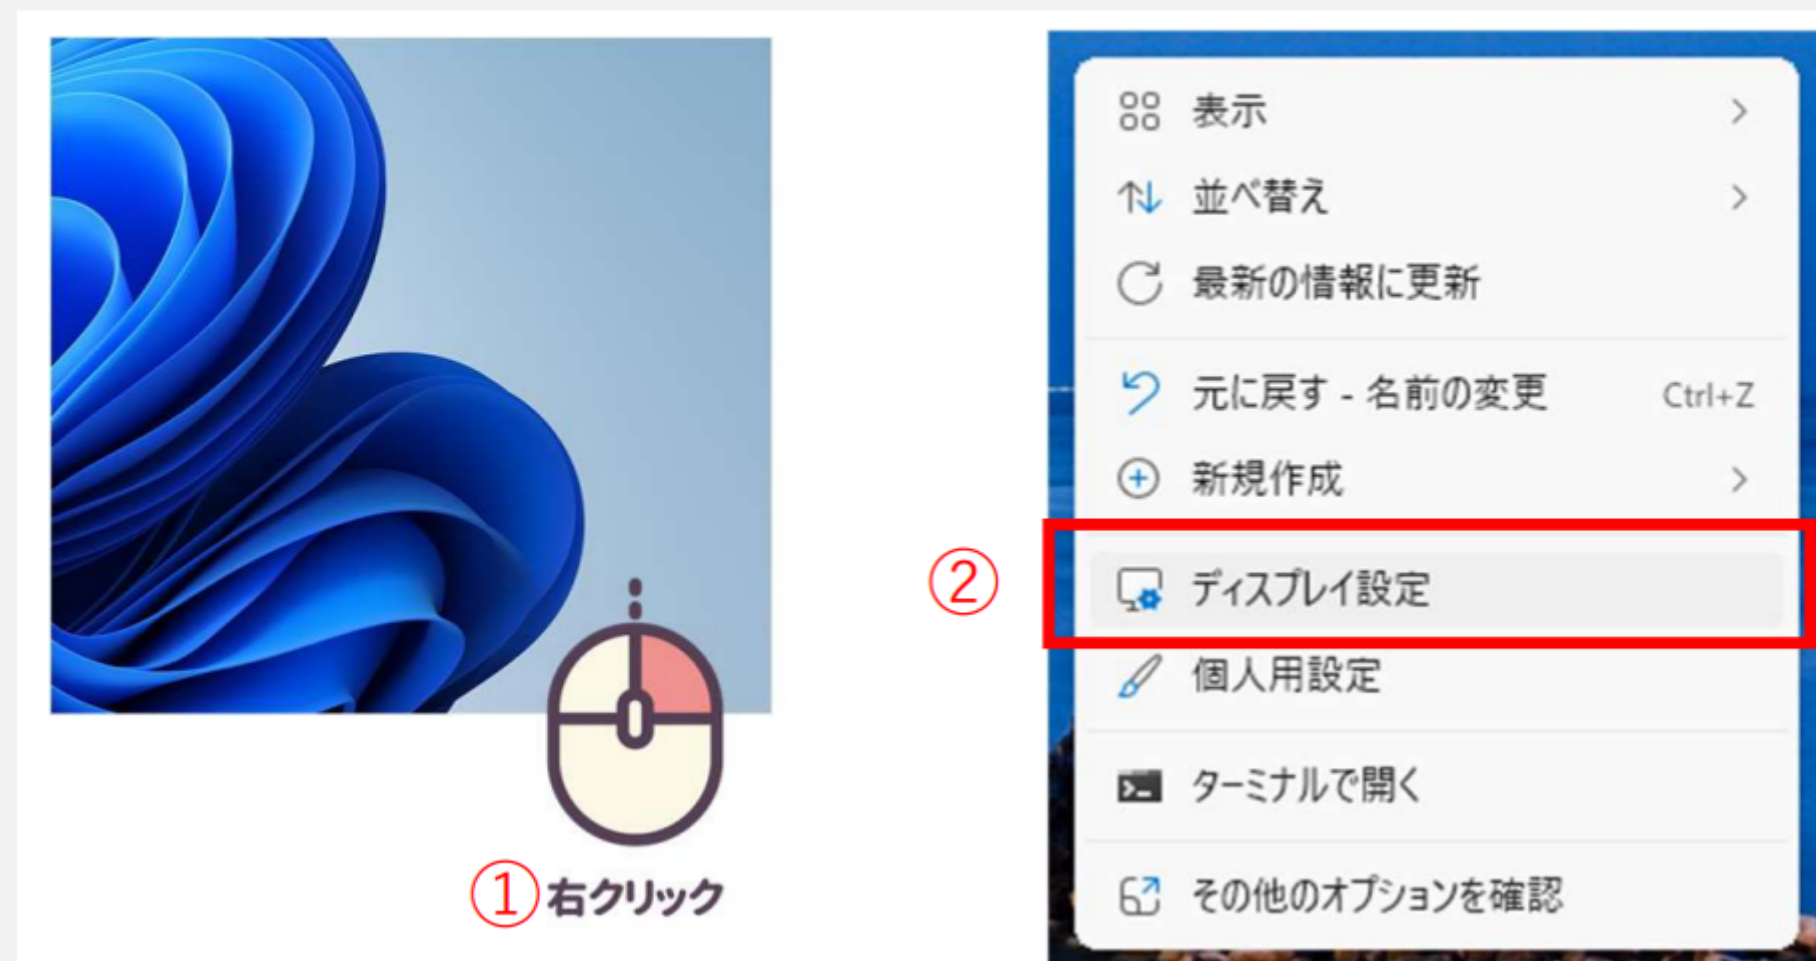
①デスクトップ上で右クリック

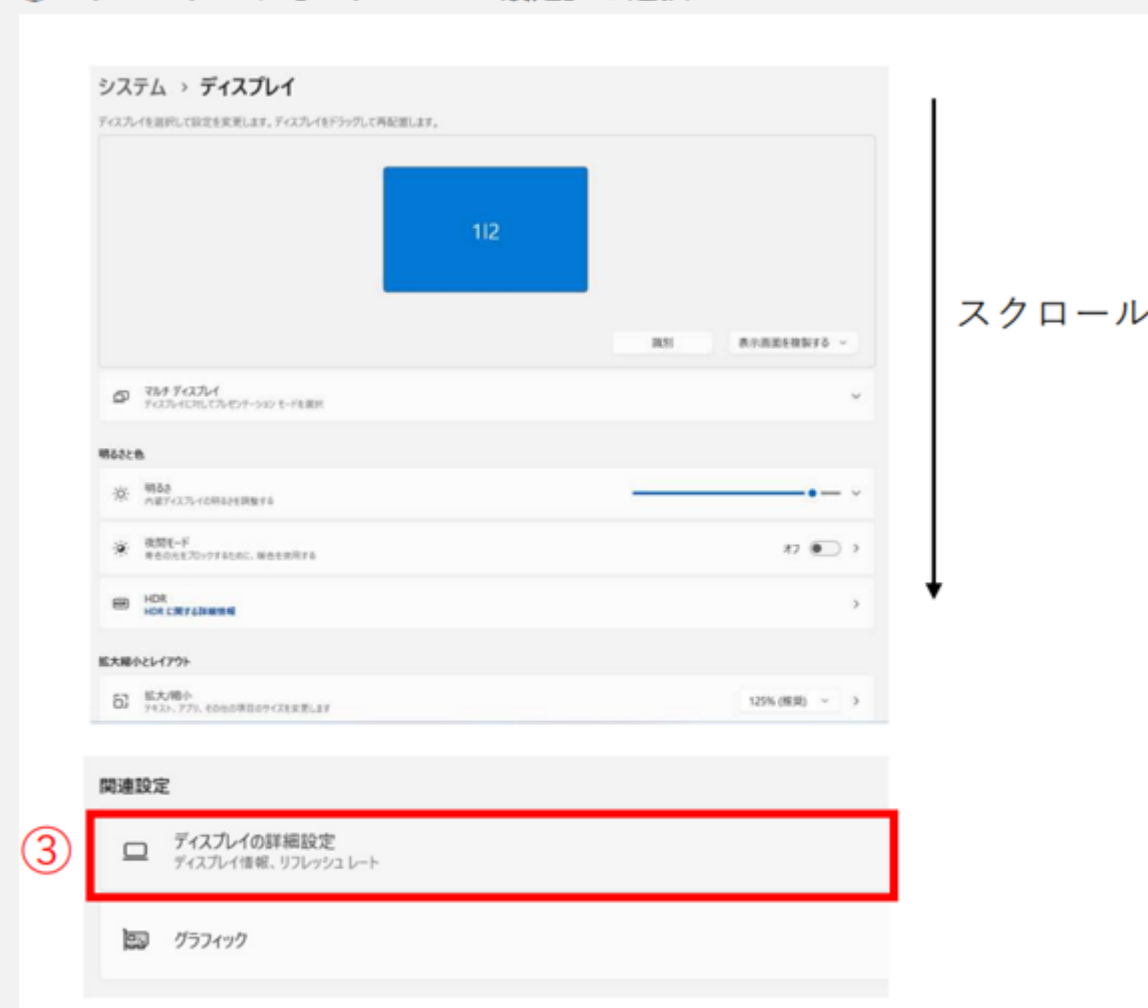
②ポップアップの【ディスプレイ設定】を選択

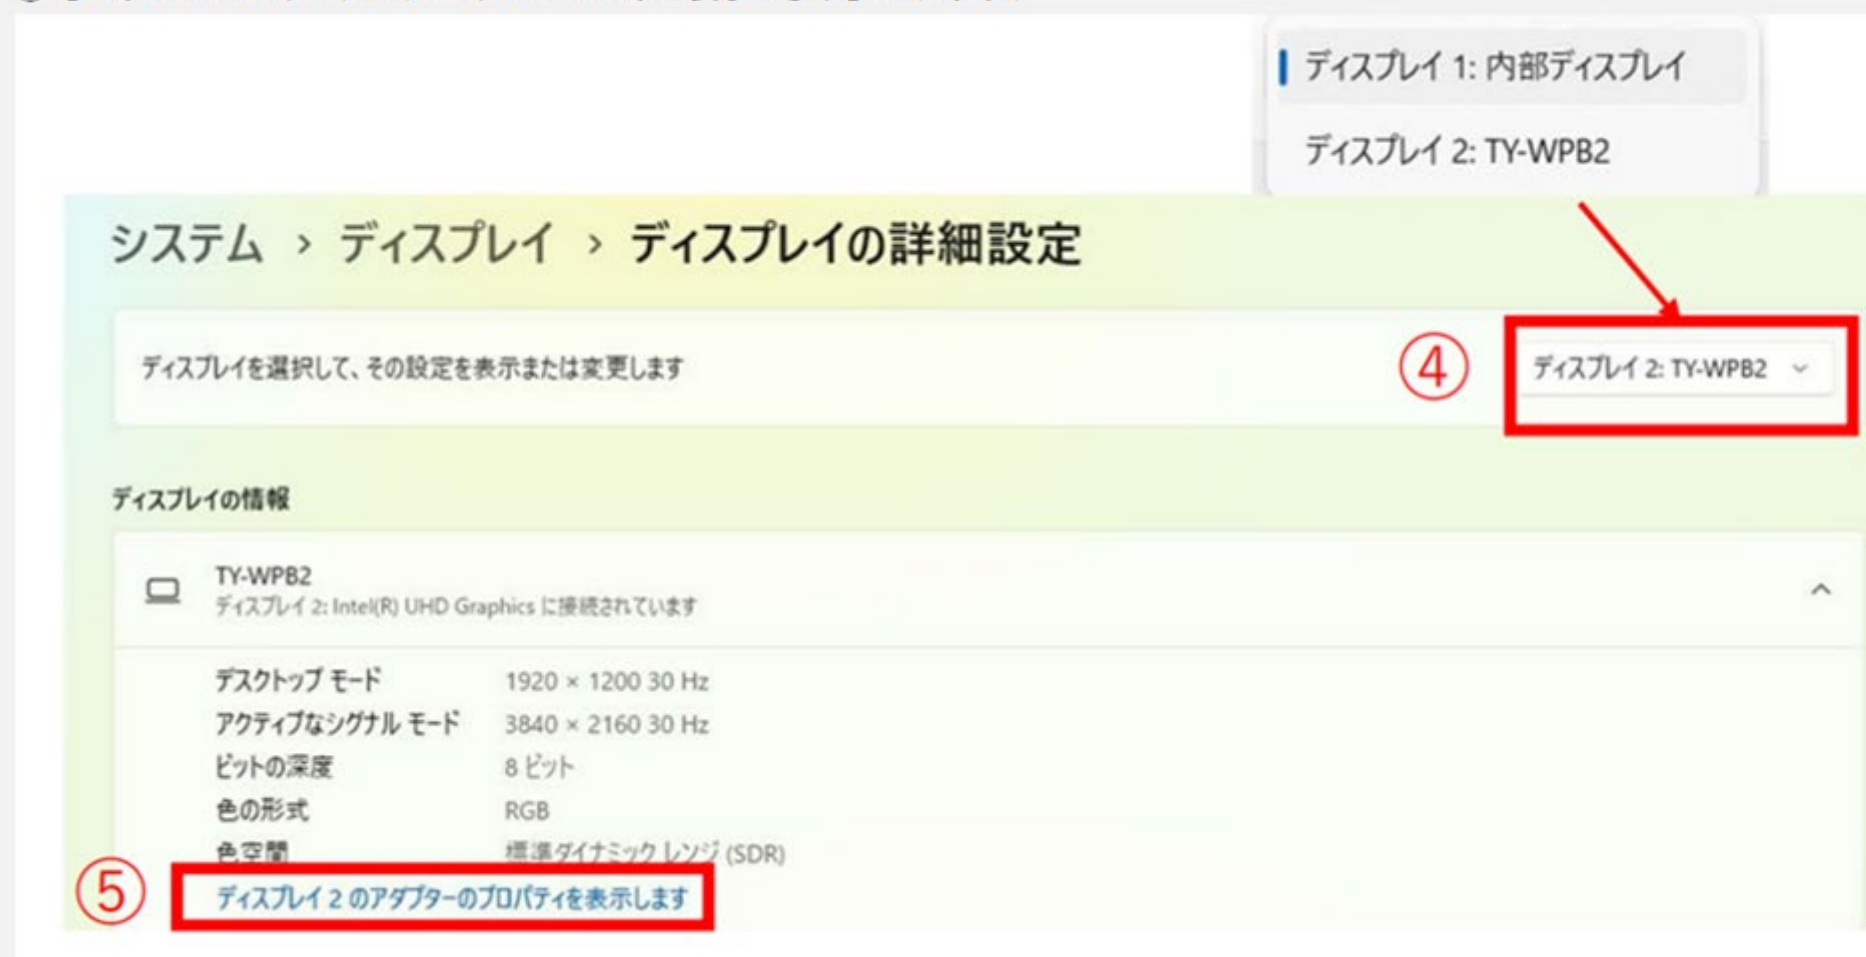
③【ディスプレイの詳細設定】を選択

④【ディスプレイ：TY-WPB2】を選択

⑤【ディスプレイのアダプターのプロパティを表示します】をクリック

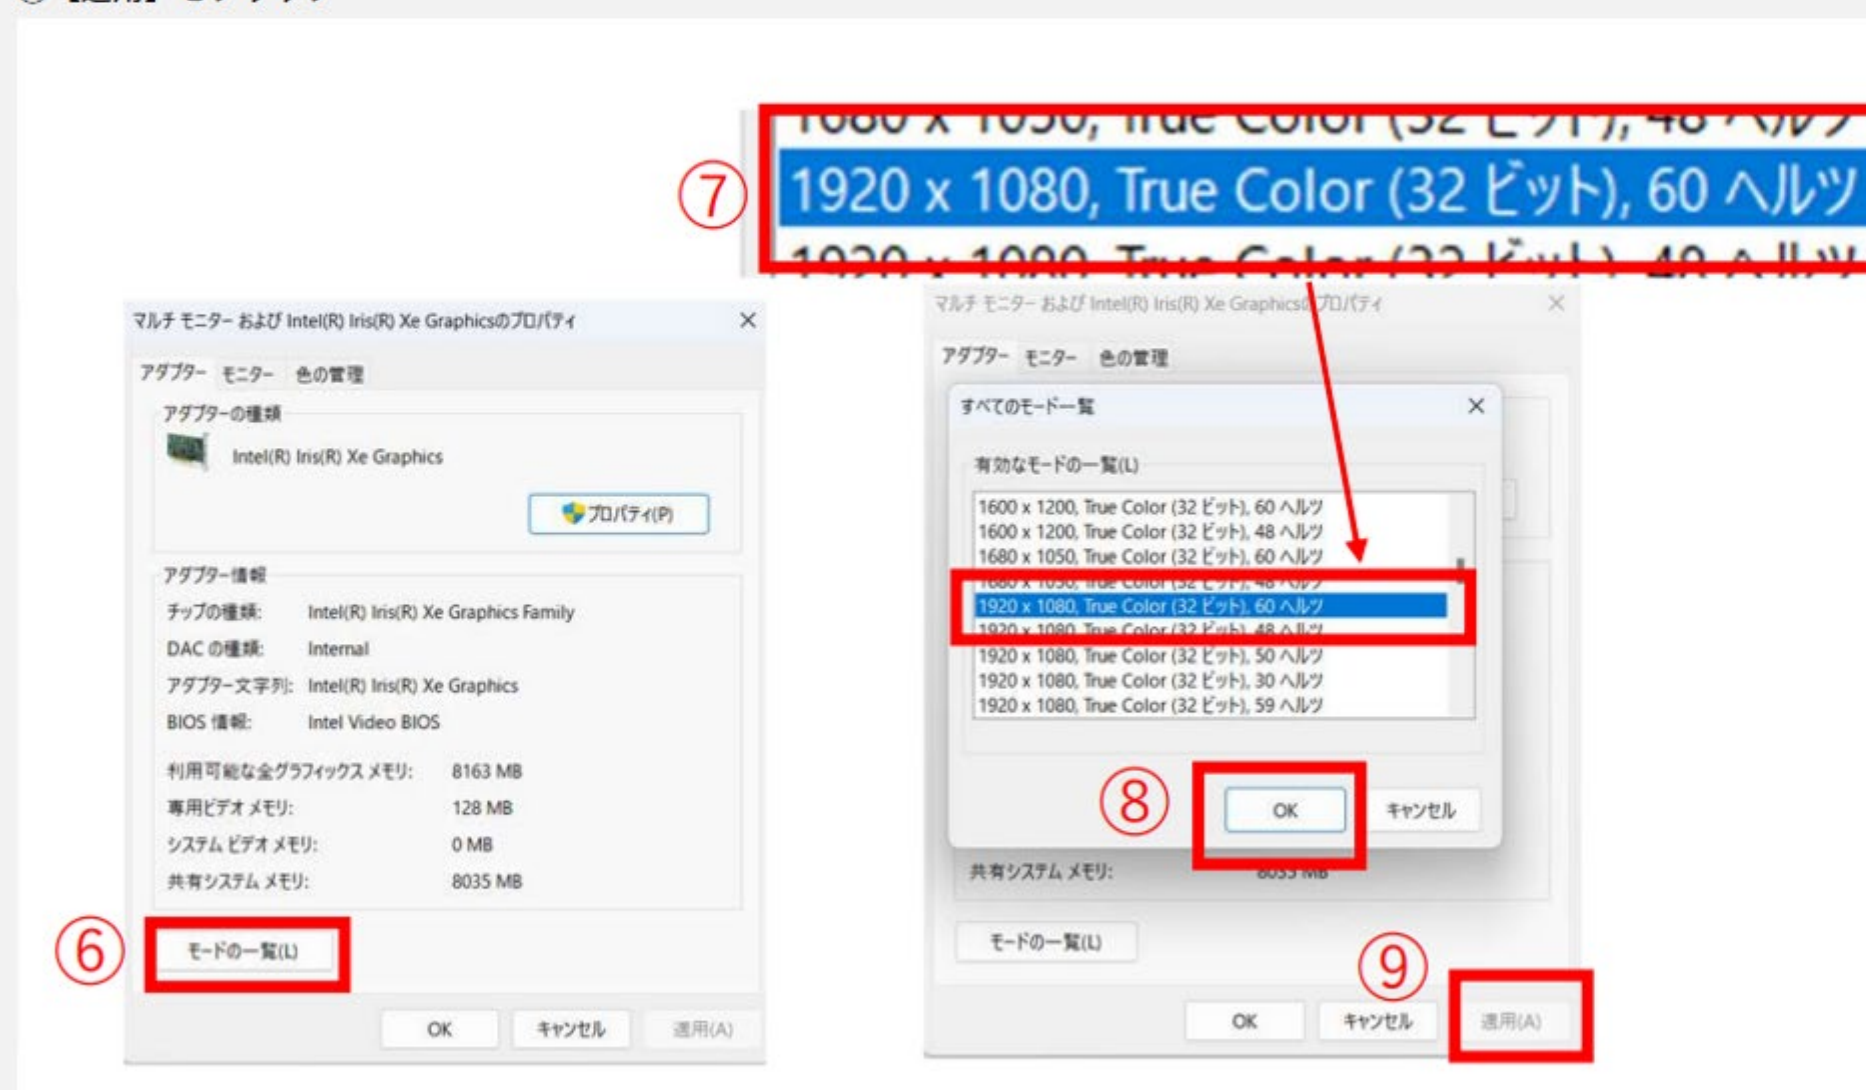
⑥【モードの一覧】をクリック

⑦【1920×1080 60ヘルツ】を選択

⑧【OK】をクリック

⑨【適用】をクリック
